# Biserica și Claustrul Mănăstirii Franciscanilor din Gherla

## - Un monument transilvan redat vieții contemporane

Proiectul de „**Reabilitare a Bisericii și Claustrului Mănăstirii Franciscanilor din Gherla în vederea introducerii în circuitul turistic cultural**” se apropie cu pași repezi de momentul deschiderii pentru publicul larg și comunitatea enoriașilor săi din Gherla.

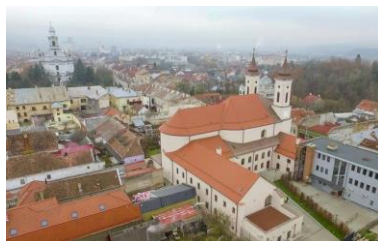
### Acoperișul

În prezent, Bisericii și Claustrului Mănăstirii Franciscanilor din Gherla au un nou acoperiș de țiglă. Lucrările de tinichigerie (crucile de pe turn, acoperișul turnului, placările, jgheburile și burlanele) au fost realizate din tablă de cupru.

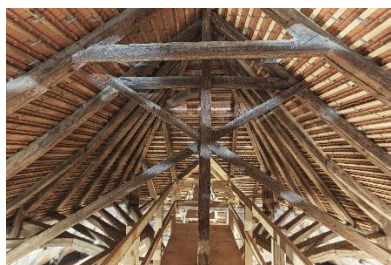
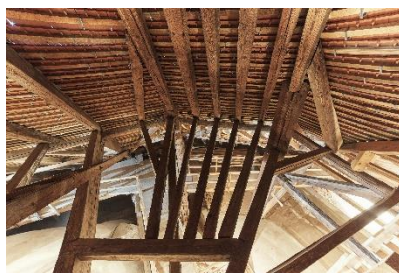
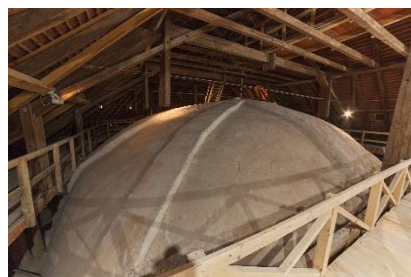
### Șarpanta

Una din elementele structurale de o importanță deosebită în procesul de reabilitare a fost șarpanta ce susține învelitoarea acoperișului. Conform proiectului tehnic, doar 20% din materialul lemnos, adică 70 m<sup>3</sup>, a fost înlocuit. Grinzile zăbrelete noi, orizontale, așezate sub zona de circulație, asigură preluarea forțelor de întindere, apărute din cauza grinzilor de legătură tăiate datorită arcului reconstruit la mijlocul secolului al XIX-lea. Grinzile de legătură rămase, erau supraîncărcate, astfel au primit armături suplimentare din fibră de carbon. Boltele au fost armate cu plasă și cu tencuială structurală pe bază de var.

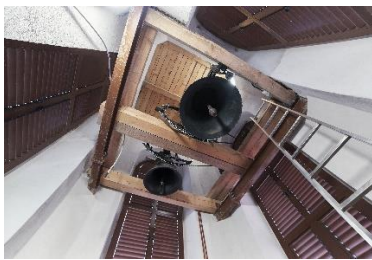
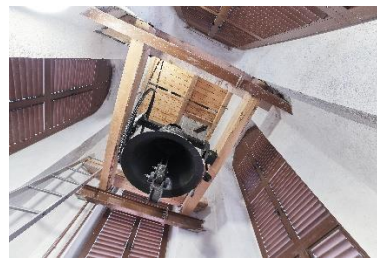
### Turnurile cu clopote și ceas

Înălțate în 1878, cele două turnuri au fost integral reabilitate – de la tencuiala exterioară până la zugrăveala interioară. Obloane noi au fost reinstalate pentru a proteja clopotele de intemperii. O nouă structură de lemn susține cele trei clopote ale bisericii. Clopotele istorice au fost curățate pentru a li se reda frumusețea de odinioară, iar bătaia lor se realizează printr-un sistem automatizat, ce comunică cu noul mecanism al ceasurilor. Fiecare turn are un ceas mecanic cu cadran aurite pe fond negru. Totul funcționează controlat de un mecanism central, de înaltă precizie, calibrat prin satelit. Clopotul mic, bate o data la fiecare 15 minute, de două ori la fiecare 30 și de trei ori la fiecare 45 de minute. La ore fixe, clopotul mic sună de patru ori, urmat de bătaia clopotului mare setat să bată exact de atâtea ori cât este ceasul.

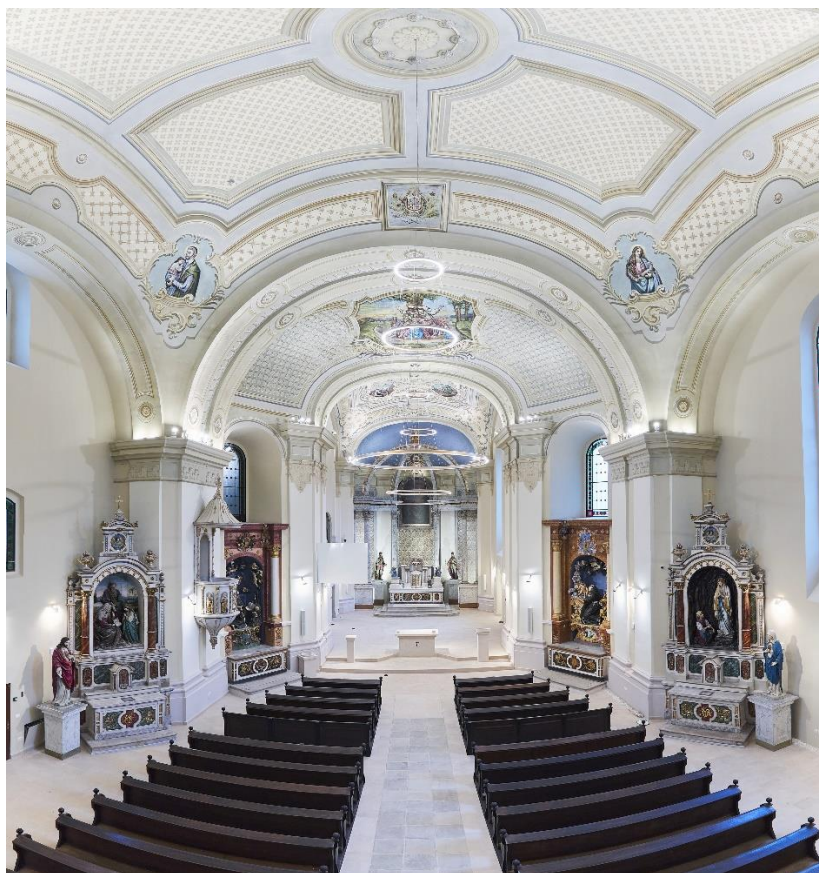
### Interiorul bisericii

După cum se poate admira în imaginea alăturată, interiorul bisericii este restaurat și modernizat pentru a reda spațiul comunității creștine în condiții de secol XXI. Pășind în nava bisericii, putem observa cele patru altare și altarul principal restaurate, picturile murale baroce restaurate (unele chiar reconstituite datorită nivelului avansat de degradare), mobilierul din lemn și obiectele liturgice restaurate.

Trebuie notat că acele piese care erau într-o stare gravă de deteriorare, erau uzate excesiv sau degradate biologic au fost bineînțeles înlocuite cu piese noi. Zugrăveala navei este nouă, deoarece cea veche a trebuit eliminată fiind rezultatul unei intervenții anterioare, realizate într-o manieră neadecvată.

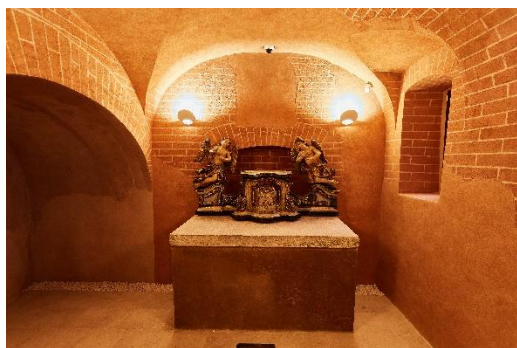
### Capela Mariei de Loretto

Capela Mariei de Loretto a fost construită în 1760 și era la momentul demarării proiectului una din cele mai deteriorate zone ale complexului de clădiri. Din istoria capelei rememorăm incendiul din 1855, când în mod miraculos sculptura Mariei de Loretto a rămas neafectată, atrăgând pelerinii spre această capelă.

Din lucrările de reabilitare necesare menționăm că fundația a trebuit realizată la o adâncime adecvată, impunând subsidiri. Bolta care s-a deschis, a fost împănată, extradadosul său a fost întărit cu tencuială structurală de var și legat de peretele bisericii

cu bare întinse. După o analiză de parament, tencuielile interioare istorice au fost restaurate și reconstruite.

Altarul capelei Loretto fiind totuși într-o stare avansată de degradare, după o dezinfecție aprofundată, restaurare și consolidare, a fost readus în locația inițială, după cum se poate vedea și în imagini.

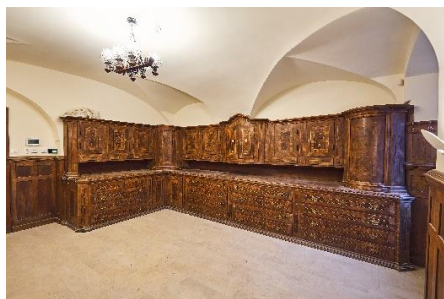
### Sacristia

Cu siguranță una din cele mai valoroase piese artistice ale bisericii din Gherla este mobilierul de sacristie în stil baroc, cu intarsie, special executat pentru această biserică și pus pe poziție în 1767. După un serviciu de 252 de ani, mobilierul era într-o stare relativ bună, dar după renovare, frumusețea sa a încântat întreaga echipă. Tot în sacristie a fost descoperit și un lavabo din piatră, căruia în

prezent i s-a redat aspectul artistic și cel funcțional.

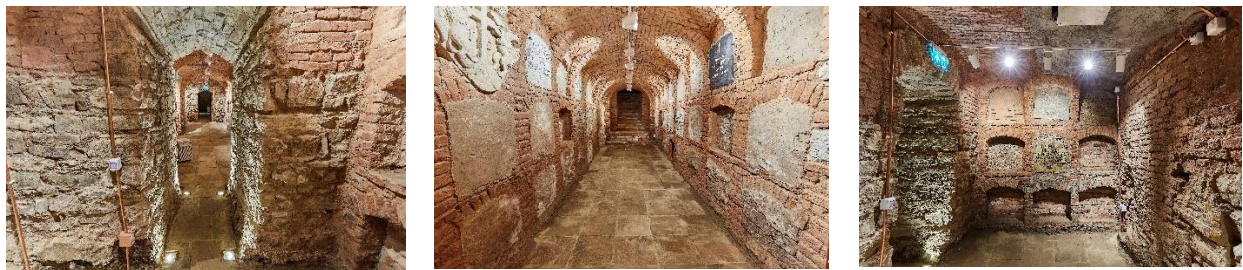
### Cripta

Cripta situată la subsol, dedesubtul zonei altarului principal și sacristiei, este unul din surprizele plăcute ale acestui monument istoric din secolul XVIII. După ce a fost evacuat nămolul și noroiul acumulat într-un strat de cca 50 cm grosime, podeaua originală a bisericii a fost mutată pe un pat de piatră în criptă pentru a permite accesul confortabil al vizitatorilor acestui vestigiu. Zidăria criptei a fost curățată prin sablare, nișele de închidere a criptelor au fost restaurate, iar inscripțiile acestora au fost făcute mai lizibile prin tehnici specifice.

Datorită nivelului ridicat și continuu de umiditate, cripta a fost prevăzută cu drenaj activ și deumidificare forțată permanentă.
