# Biserica și Claustrul Mănăstirii Franciscanilor din Gherla

## - Un monument transilvan redat vieții contemporane

Proiectul de „**Reabilitare a Bisericii și Claustrului Mănăstirii Franciscanilor din Gherla în vederea introducerii în circuitul turistic cultural**” se apropie cu pași repezi de momentul deschiderii pentru publicul larg și comunitatea enoriașilor săi din Gherla.

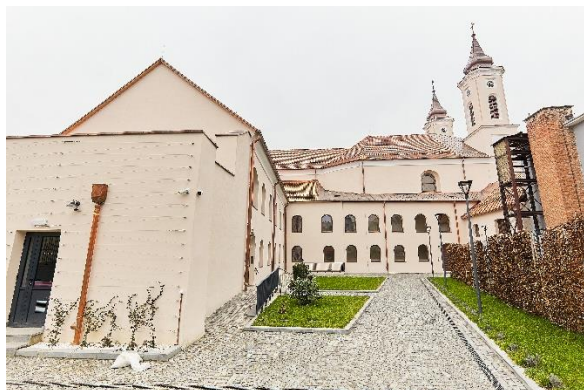
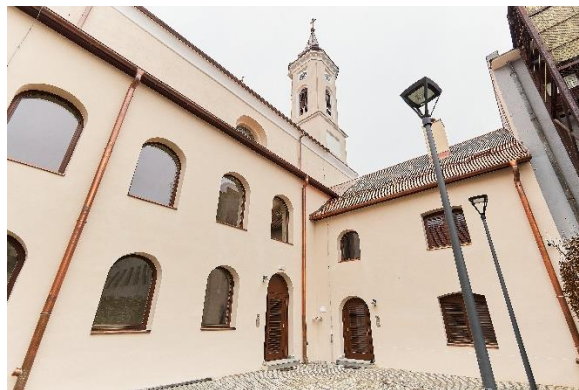
Aripile destinate spațiilor funcționale ale vechii mănăstiri vor dobândi acum un nou rol: cele de bibliotecă istorică, spațiu muzeal și spații de expoziție. Corpurile au fost complet renovate – interior și exterior. Ușile și ferestrele exterioare sunt noi, în timp ce majoritatea ușilor interioare au fost recondiționate.

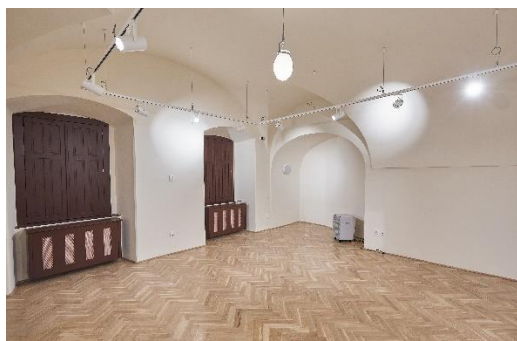
Boltele arcuite ale camerelor și coridoarelor claustrului au fost re-tencuite și re-zugrăvite. În spațiile destinate circulației, au fost instalate pardoseli și podele elegante. Sistemul de încălzire, sistemul electric și cel de iluminat, sunt de ultimă generație.

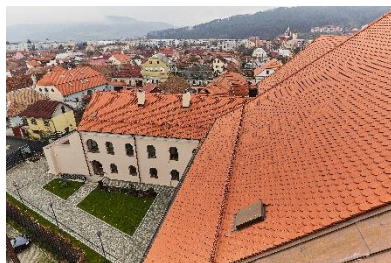
Odată cu proiectul de reabilitare, a fost conceput un spațiu în aer liber cu valențe noi: o grădină interioară cu băncuțe pentru repaos sau citit în natură, ca o oază de liniște în mijlocul orașului. Pavajul curții este de asemenea nou. În plus clădirea tehnică este prevăzută cu un acoperiș verde și o fațadă cu plante.

Din curtea interioară, a fost creată o scară de acces spre cripta ce se va deschide spre vizitarea publicului.
